**ПОТЕНЦИАЛ МУЗЕЕФИКАЦИИ СКАЛЬНОГО СКЛЕПА  
БУГУНДЫРЬ 3 (МОНОЛИТНОГО ДОЛЬМЕНА)  
В ОКРЕСТНОСТЯХ ХУТОРА ЭРИВАНСКИЙ**

Перспективы музеефикации монолитного дольмена и окружающей его территории.

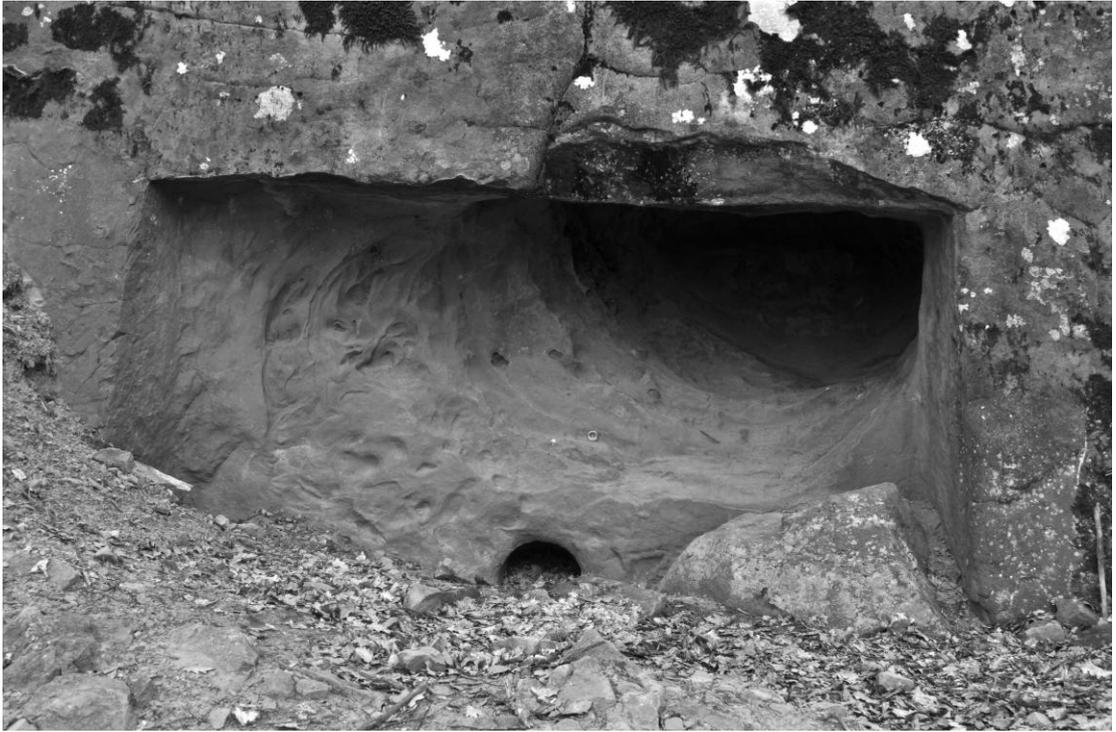
**Рис. 1**

Непосредственно монолитный дольмен представляет собой заглубленную в плоскость скалы лицевую сторону с круглым отверстием и совсем маленькой камерой в нижней части (рис. 1). В верхней правой части фасада имеется большая овальная ниша, предположительно являющаяся следствием действий водной эрозии.

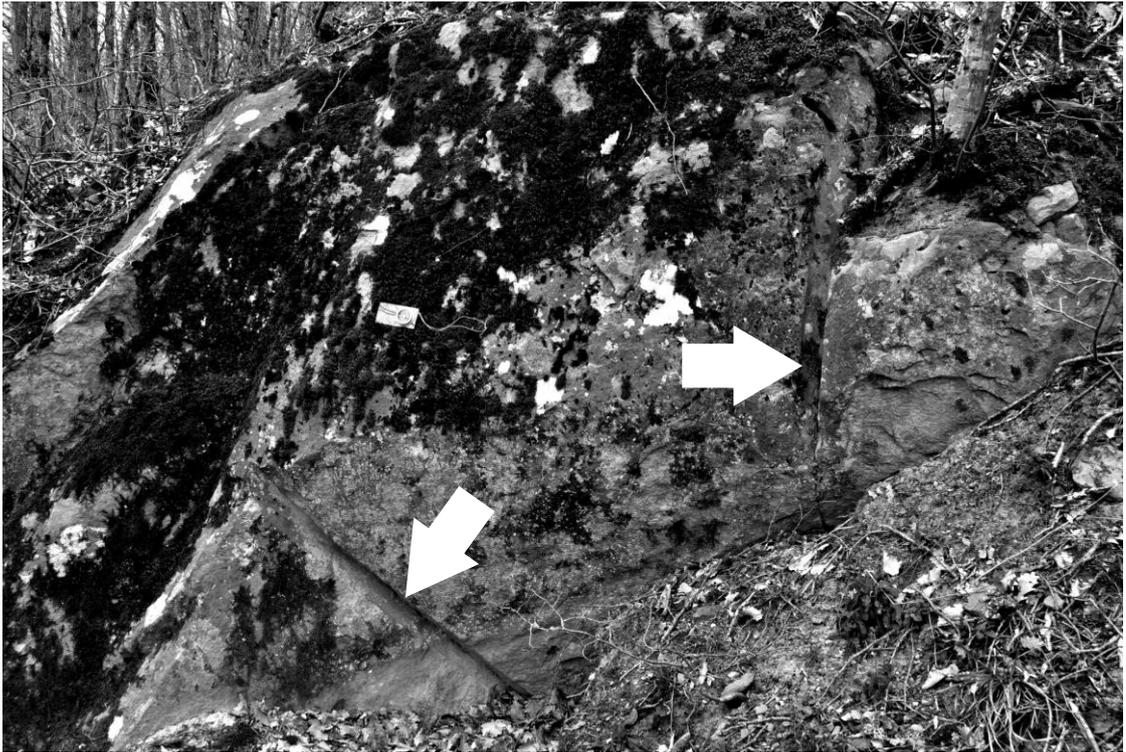
**Рис. 2**

Следы обработки камня на скале справа от дольмена находятся на некотором возвышении по отношению к площадке перед дольменом и представляют собой два разнонаправленных шурфа [4], расположенных в одной плоскости (рис. 2). Длина левого шурфа составляет  $\sim 90$  см, правого  $\sim 80$  см. При этом левый шурф уходит под грунт, их диаметр  $\sim 7$  см (рис. 3).

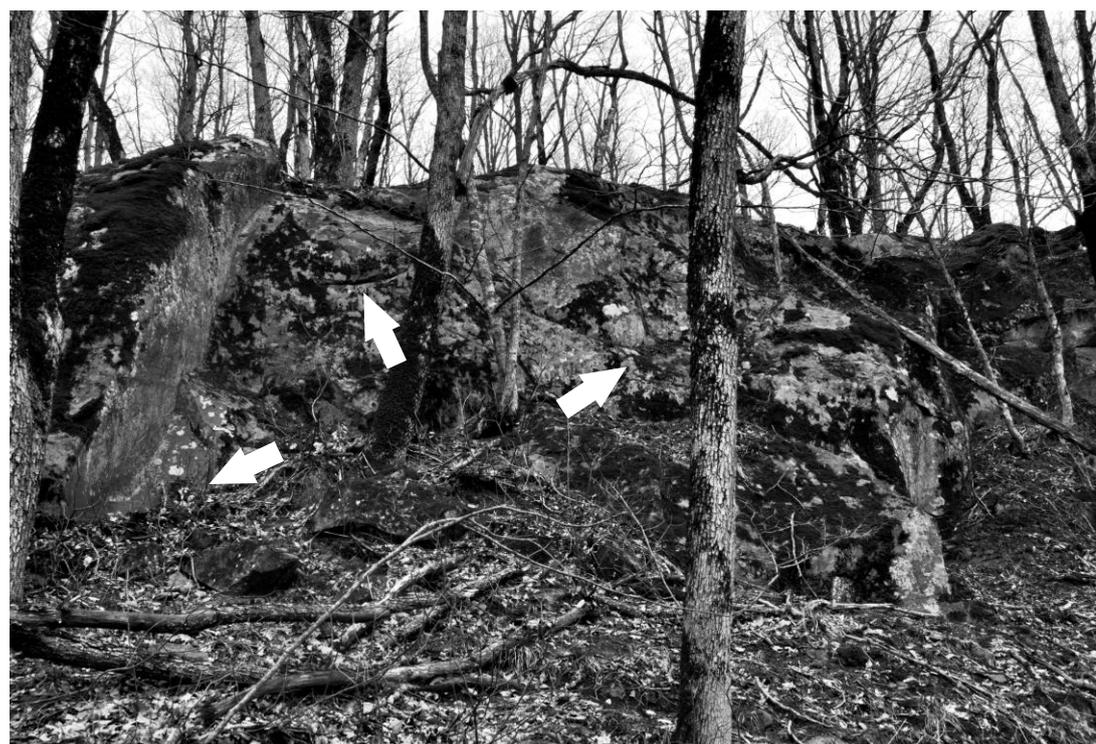
**Рис. 4**

Участок скалы слева от дольмена (рис. 4) несет на себе два вида следов обработки камня:

несколько шурфов разной длины, с диаметром  $\sim 5$  см

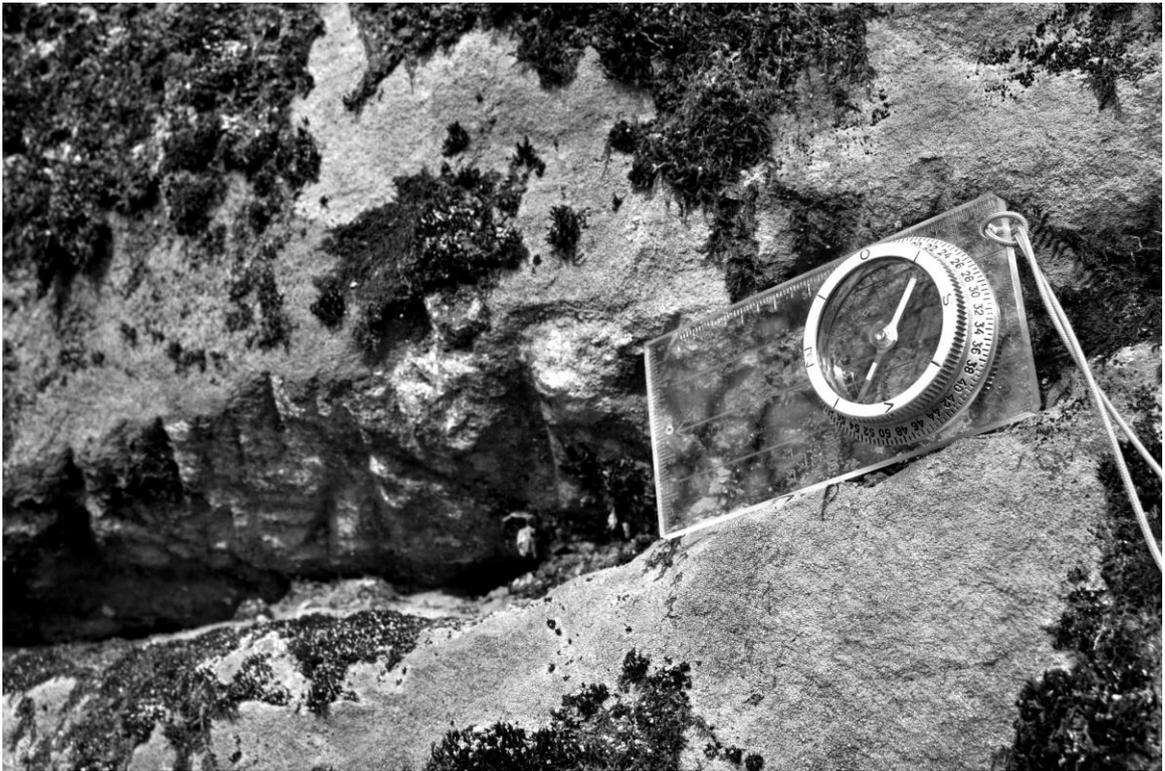
**Рис. 5**

горизонтальная прорезь длиной  $\sim 40$  см и шириной 5 см, с выраженными следами обработки инструментом (рис. 5).

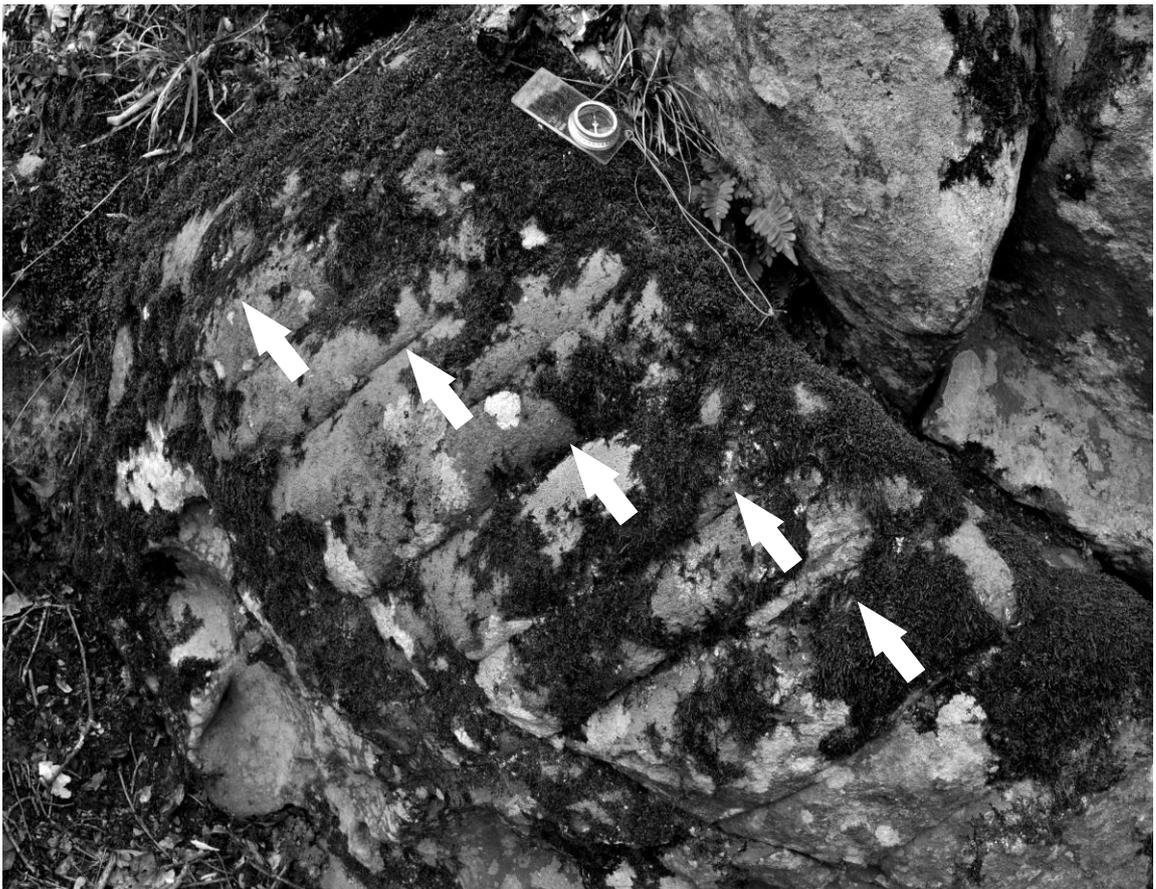
**Рис. 6**

Рядом с видовой площадкой имеется небольшой камень, на котором видны следы его искусственной (предположительно) обработки (рис. 6). Следы выглядят как несколько прямых параллельных линий, расположенных на относительно одинаковом расстоянии друг от друга (50–80 см), длиной  $\sim 35$  см, расположенных под углом к поверхности земли и заглубленных в камень на 3–5 см.

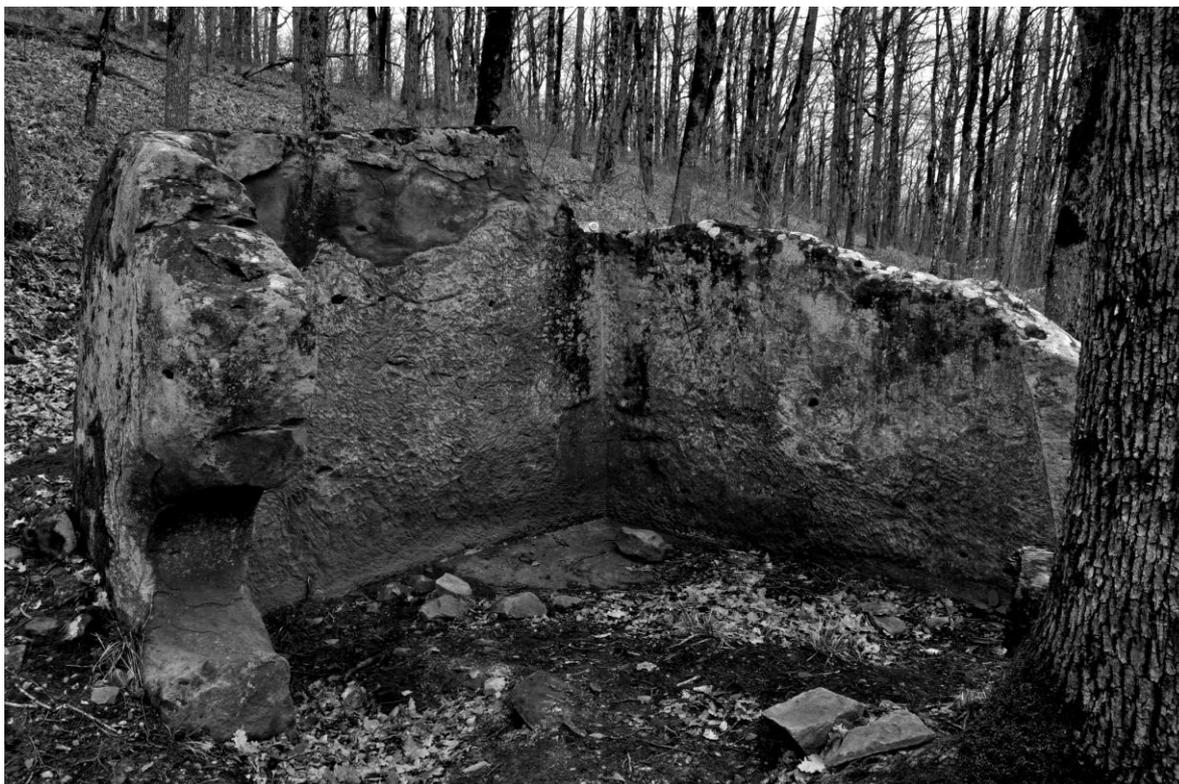
**Рис. 7**

его книге «Дольмены Западного Кавказа» со ссылкой на труд Сысоева [1, 2]. В настоящее время у дольмена осталась тыльная стена с ложным порталом, боковая и половина лицевой стены, крыша отсутствует (рис. 7, 8). Метрах в тридцати ниже по склону лежит небольшой камень, предположительно являющийся частью этого дольмена.
